## LAVORI PER L'ADEGUAMENTO STRUTTURALE ANTISISMICO E LA MESSA A NORMA ANTINCENDIO DELLA SCUOLA MEDIA IN FRAZIONE CRETAZ DEL COMUNE DI VALTOURNENCHE

*Relazione tecnica*

CONSIDERAZIONI SULLA FONDATEZZA DELLE RISERVE E SULLA  
METODOLOGIA DI RINFORZO

CODICE ELABORATO 163\_R\_002\_A

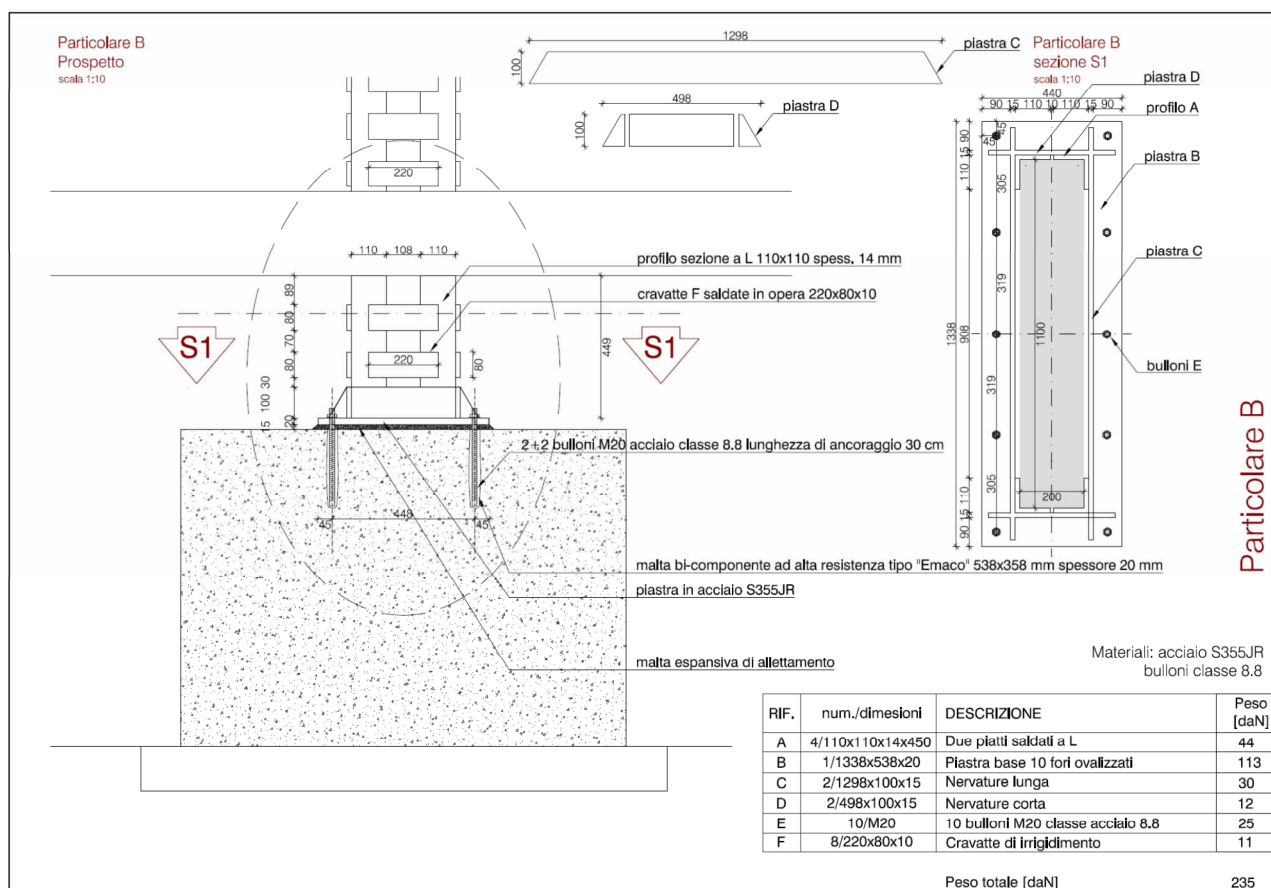
**Figura 2.1 – Particolare B**

- **Punto F.** Si fa qui riferimento al collegamento al plinto del rinforzo delle colonne (vedi **Figura 2.1** relativa al particolare B). In effetti la realizzazione dei fori sul plinto per il collegamento della piastra risulta difficoltoso con spessori disponibili di 30-40 cm quali individuati dall'Impresa (e peraltro in linea con quanto indicato in progetto, pari a 45 cm). La soluzione indicata dal Progettista (ovvero di procedere dall'estradosso del primo solaio) non appare percorribile sia a causa degli inevitabili errori di realizzazione dei fori che dovrebbero essere compensati da tolleranze nella piastra, sia a causa del possibile taglio di barre di armatura esistenti del solaio durante la realizzazione dei fori.

Per quanto riguarda le riserve si concorda con l’impresa sulla necessità di indagini sugli acciai, sulla discrepanza fra diametri delle staffe rilevati e quelli utilizzati nella relazione di calcolo, sulla necessità di verificare l’effettivo collegamento fra vano scala e corpo principale e sulla difficoltà di realizzazione del collegamento fra il rinforzo delle colonne e il plinto di fondazione.

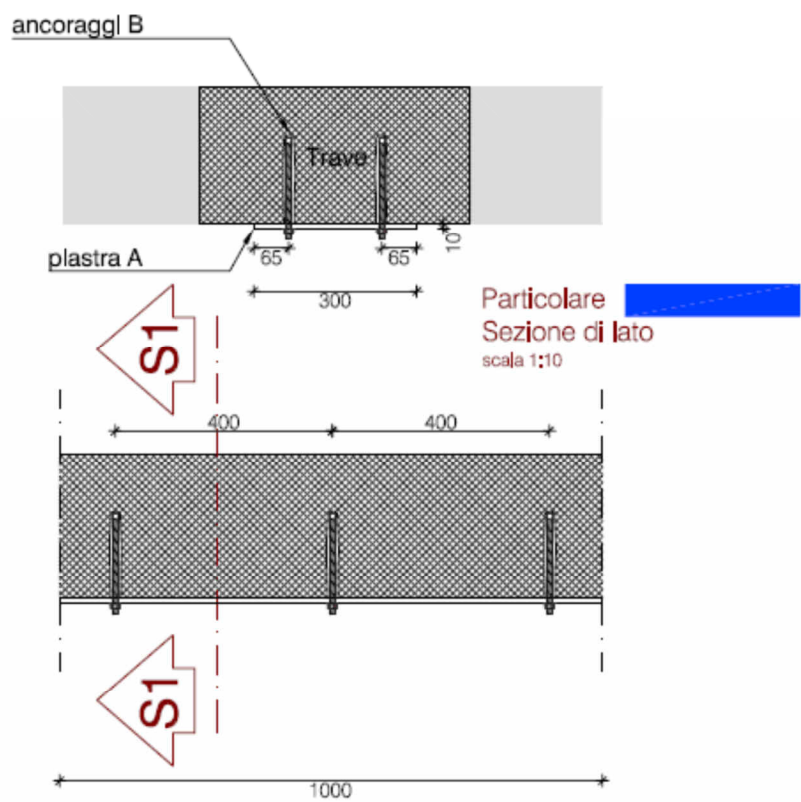
Figura 3.1 – Intervento trave non di bordo

Nella frase sopra indicata, e nei calcoli successivi che sono congruenti con essa, è stata fatta confusione fra armatura longitudinale (ovvero la piastra di rinforzo inserita) e l’armatura trasversale (ovvero le staffe); inoltre viene esplicitamente affermato che la piastra di rinforzo è continua, senza che alcuna evidenza di tale fatto possa essere ritrovata nel progetto. Di fatto, l’armatura trasversale

non è stata assolutamente modificata dal rinforzo, che, ha al limite incrementato l'armatura longitudinale compressa; ne consegue che la resistenza a taglio non è stata in alcun modo modificata.

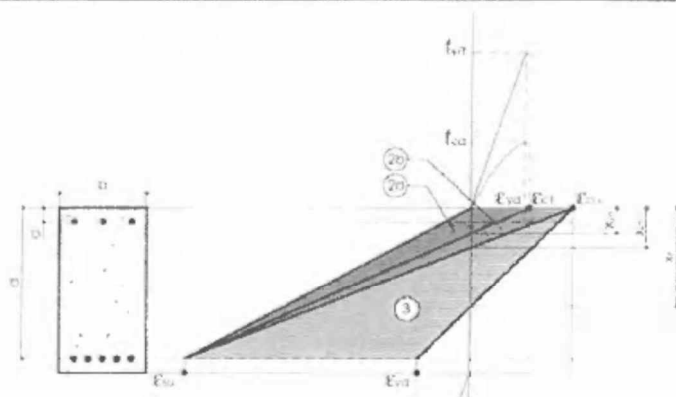
Figura 3.2 – Stralcio della nota del Progettista (estratto da pag. 8)

La verifica prosegue con la valutazione della resistenza della sezione rinforzata dove, sulla base del tipo di rinforzo adottato, viene incrementata l’armatura compressa (la sezione analizzata è infatti quella in corrispondenza del pilastro, e quindi soggetta, in combinazione statica, a momento negativo, ed il rinforzo prevede un incremento dell’armatura inferiore). Si premette innanzitutto che nel progetto non è presente il particolare del rinforzo della trave in spessore in corrispondenza del nodo; l’unico elaborato grafico disponibile è quello riportato in **Figura 3.1**. Non è quindi chiaro come il Progettista pensa di dare continuità al rinforzo in corrispondenza del nodo. In ogni caso, l’incremento di armatura compressa può solo migliorare la duttilità della sezione, ma non ne può incrementare la resistenza. I risultati della verifica puntuale riportati dal Progettista vanno invece in tutt’altra direzione: è infatti indicato che la sezione lavora in campo 4 (**Figura 3.2**), e quindi con ridotta duttilità. Entrando nel merito del calcolo, pur con le incertezze legate al fatto che non è visibile nel testo a disposizione il momento resistente (cella evidenziata in **Figura 3.2**) pare che nel calcolo l’armatura integrativa sia stata considerata come tesa (e quindi applicata al lembo superiore) e non come compressa (come effettivamente è).

1. Travi non di bordo: introduzione di una piastra di rinforzo ad intradosso (**Figura 3.2**);
2. Travi di bordo: introduzione di due angolari sul bordo libero e loro collegamento con calastrelli (**Figura 5.1**)

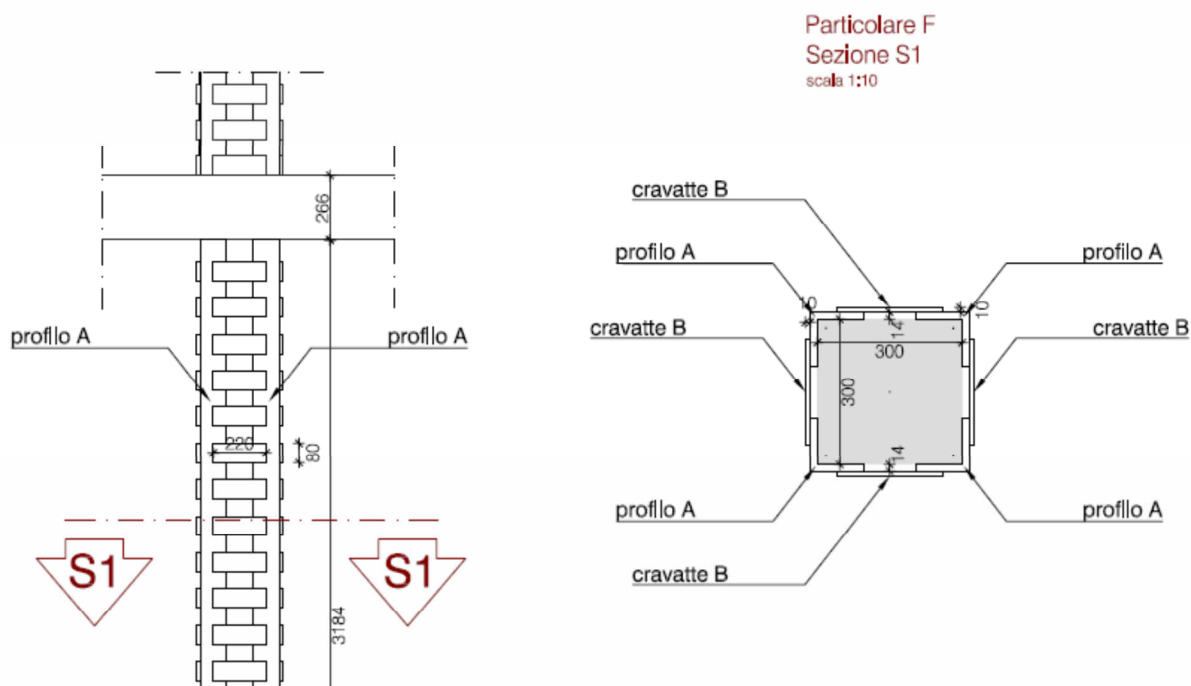
**Figura 5.2 – Intervento su pilastri**

3. Intervento sui pilastri: introduzione di 4 angolari sui bordi liberi e loro collegamento con calastrelli (**Figura 5.2**)

3. L'intervento sui pilastri è a tutti gli effetti un semplice confinamento del pilastro stesso: non essendo gli angolari continui nel nodo la resistenza delle sezioni terminali non è di fatto modificata.
