# ***COMUNE DI VALTOURNENCHE***

***Valutazione geologica e del sistema permafrost del sito, studio  
per la predisposizione di un sistema di controllo permanente  
delle temperature e della meteorologia relativi al progetto  
TREK+***

## ***RELAZIONE GEOLOGICA***

**Committente:** AMMINISTRAZIONE COMUNALE DI VALTOURNENCHE (AO)

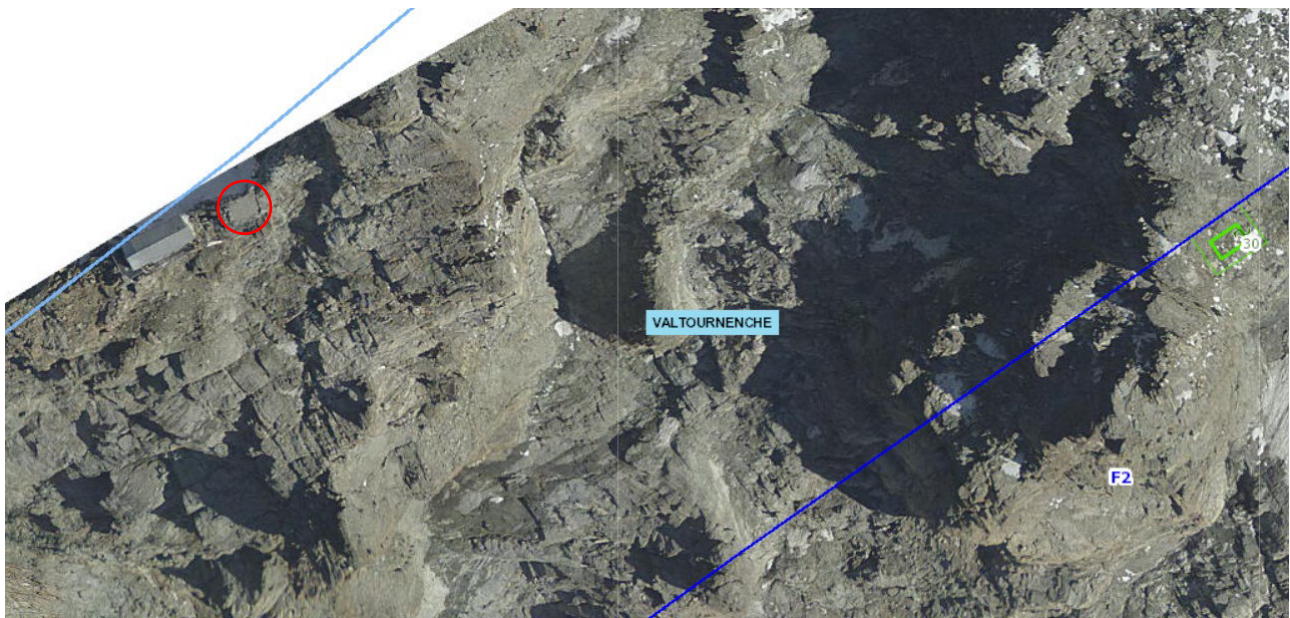
**Fig. 1** – Estratto geonavigatore SCTOutil. Nel cerchio rosso l'effettiva posizione del mappale n. 30 del Foglio n. 2, che dista circa 200 m da dove è rilevato sul catasto (limite foglio). La linea blu rappresenta il limite del foglio, la linea azzurra il confine comunale e confine di Stato.

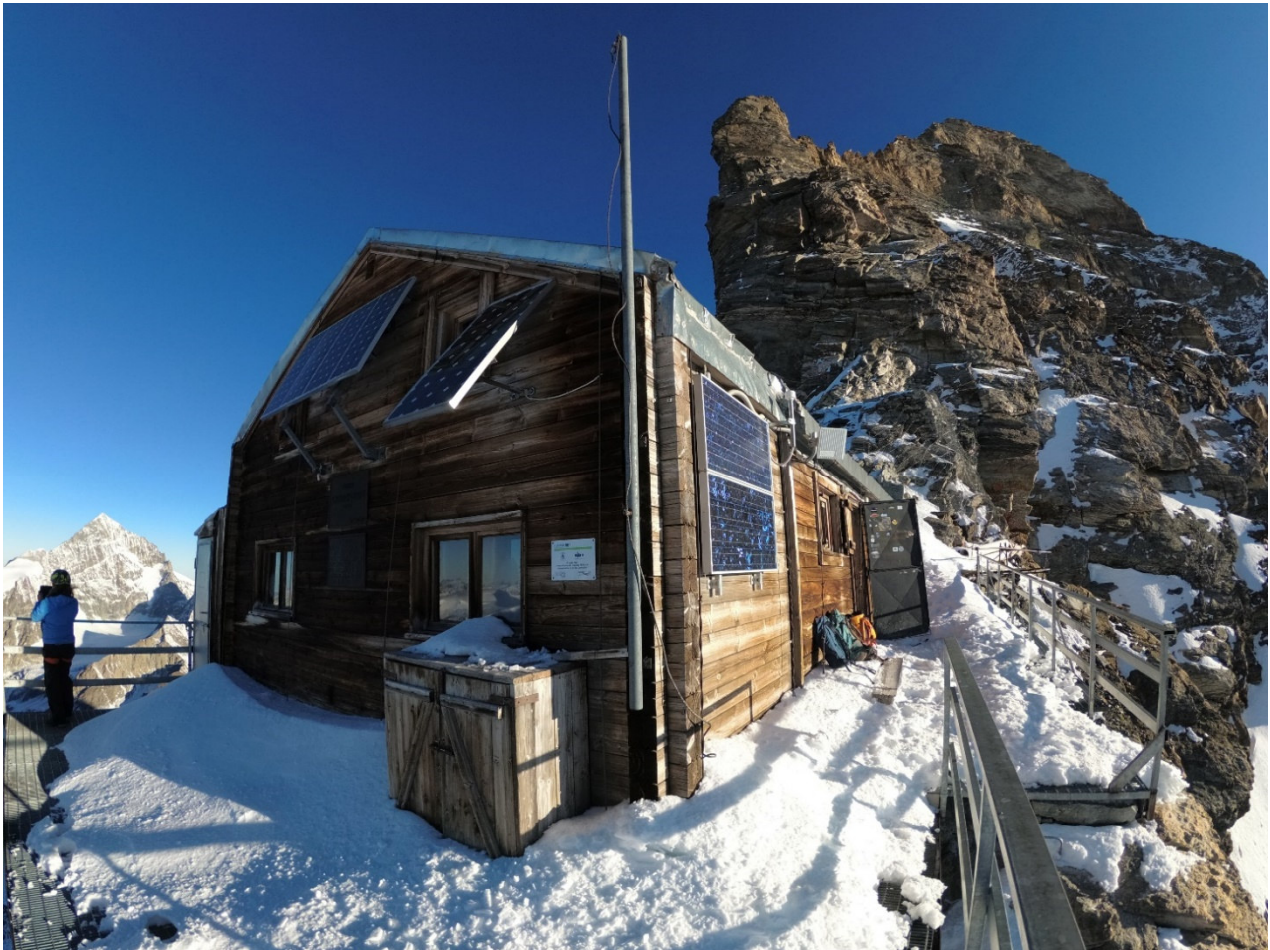
**Fig. 6 – Prospetto S-SW.**

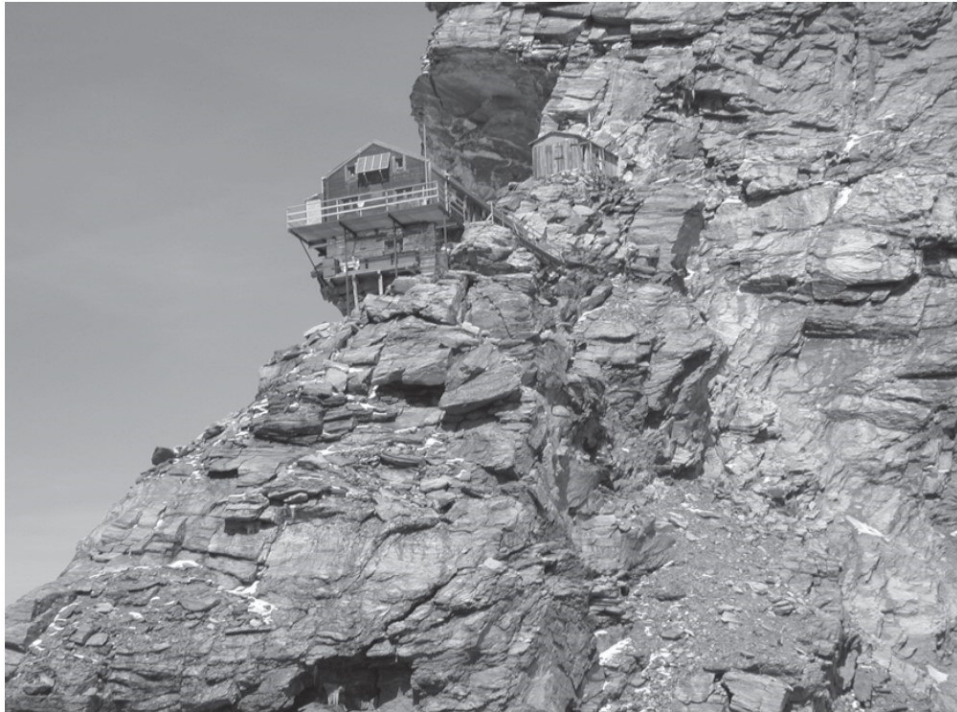
**Fig. 7** – Foto storica in cui si nota la Capanna Luigi Amedeo di Savoia pochi metri a monte della più grande Capanna Carrel; oggi la prima è stata demolita e l'area è utilizzata come piazzola di servizio per l'atterraggio degli elicotteri (RAVA).

Circa 6-7 m di dislivello a monte della Capanna è presente la piazzola dell'elicottero: un'area di pochi metri quadrati ricavata presso un'interruzione della cresta. Un tempo questo spazio era occupato dalla Capanna Luigi Amedeo. Questo basamento ad oggi risulta sostenuto da una porzione di muratura a secco e da blocchi rocciosi accatastati consolidati da una doppia rete metallica addossata.

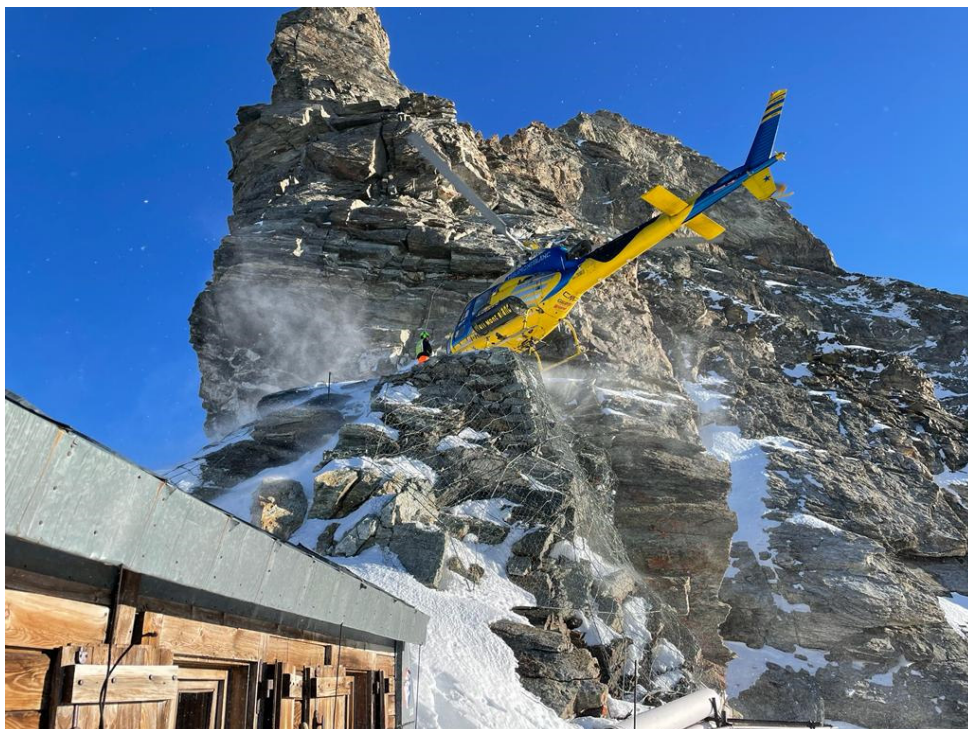
**Fig. 8** – Piazzola elicottero, in primo piano la Capanna Carrel.

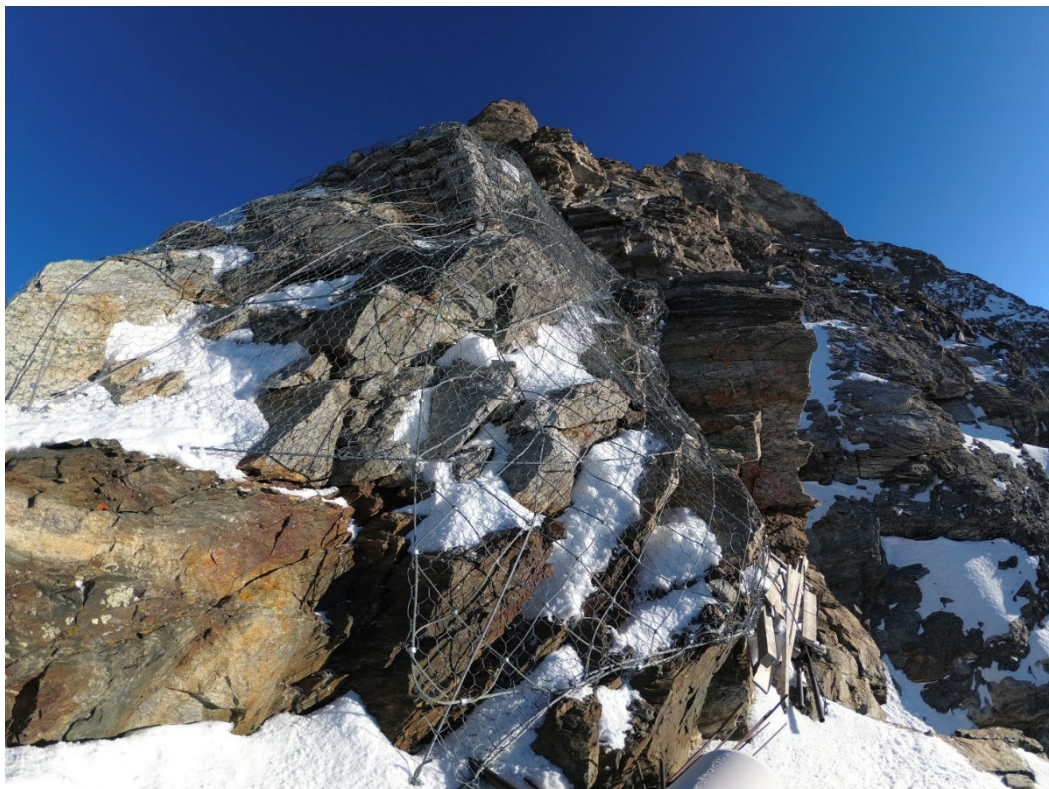
**Fig. 9** - Dettaglio 1 reti addossate su blocchi che sostengono la piazzola di servizio.

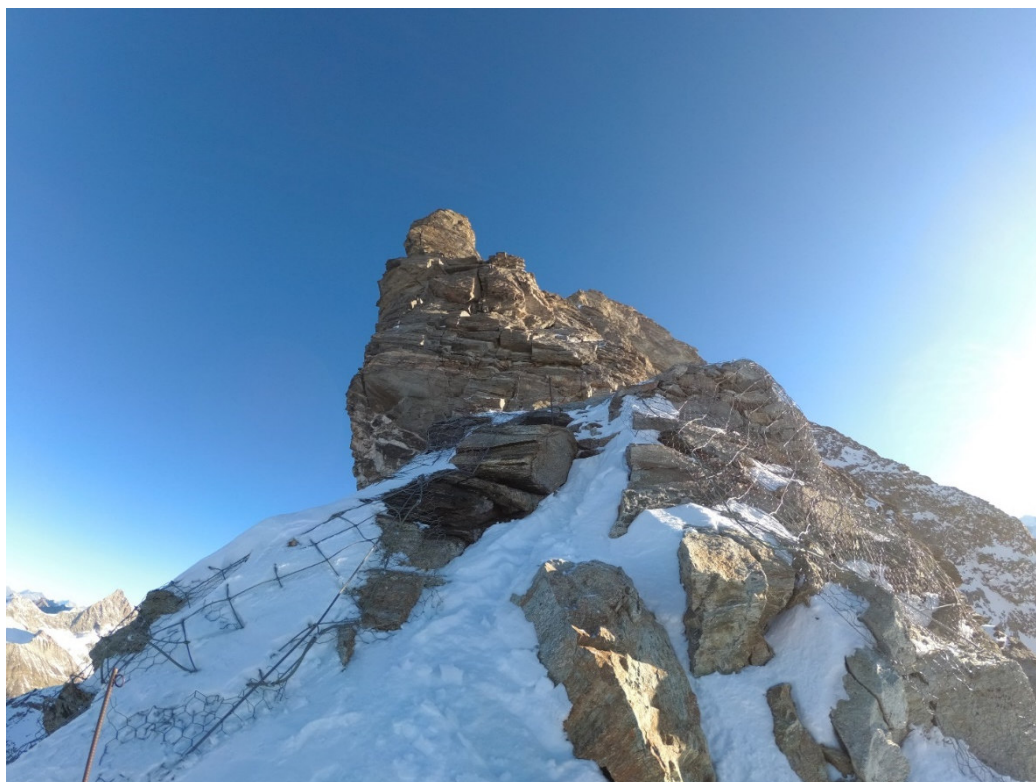
**Fig. 10** - Dettaglio 2 reti addossate su blocchi che sostengono la piazzola di servizio.

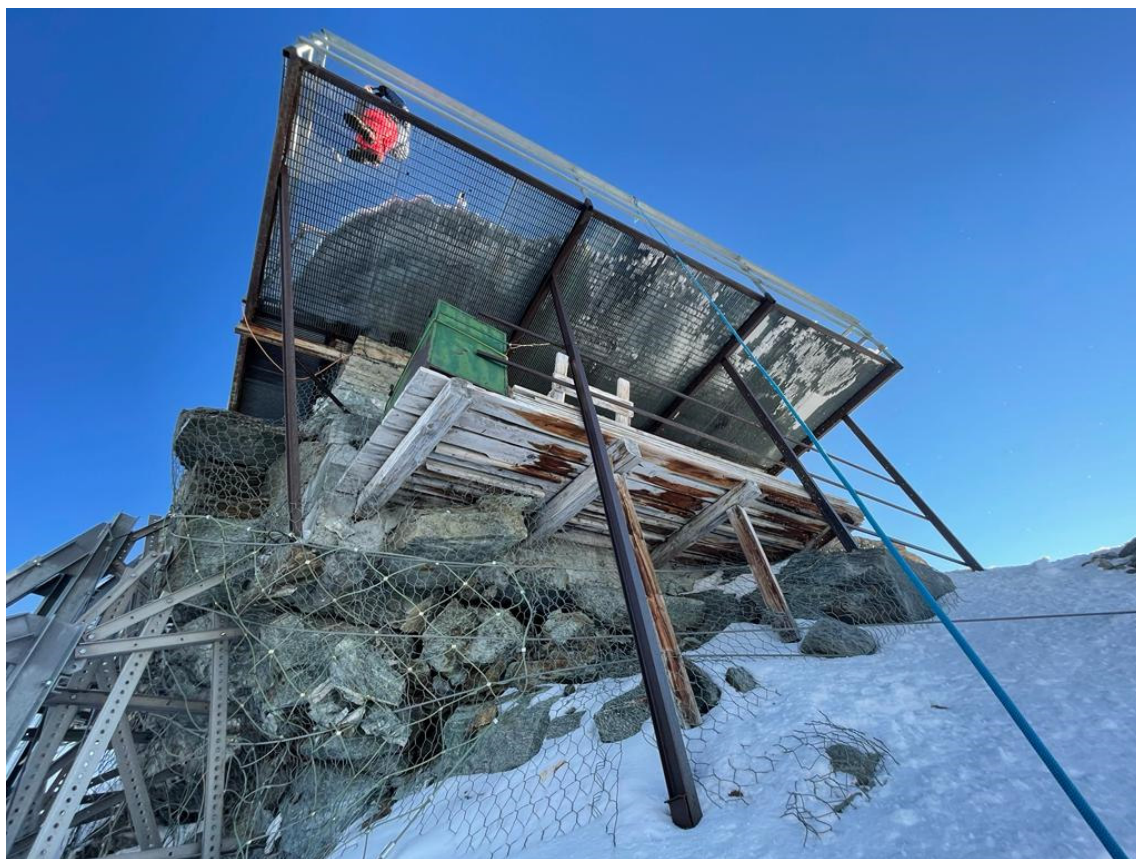
**Fig.13 - Vista generale della struttura che sostiene la Capanna**

**Fig. 12** - Vista generale della struttura che sostiene la Capanna. Si nota un muro di sostegno cementato sotto la piattaforma metallica, al di sotto un basamento in cemento e sotto blocchi accatastati con parziale “scavernamento” sul lato W. Sullo stesso lato strutture metalliche di sostegno poggianti su dadi cementati.

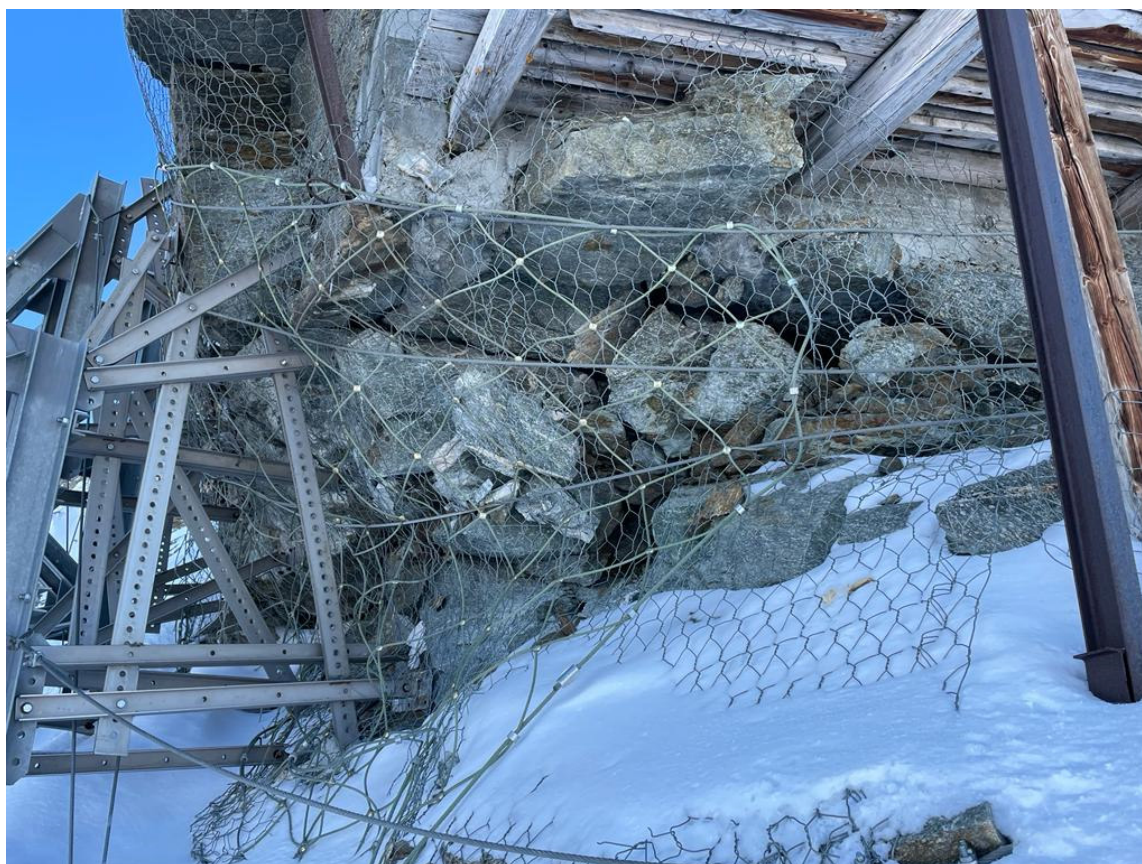
**Fig. 14 - Dettaglio blocchi consolidati con effetto "scavernamento" degli stessi**

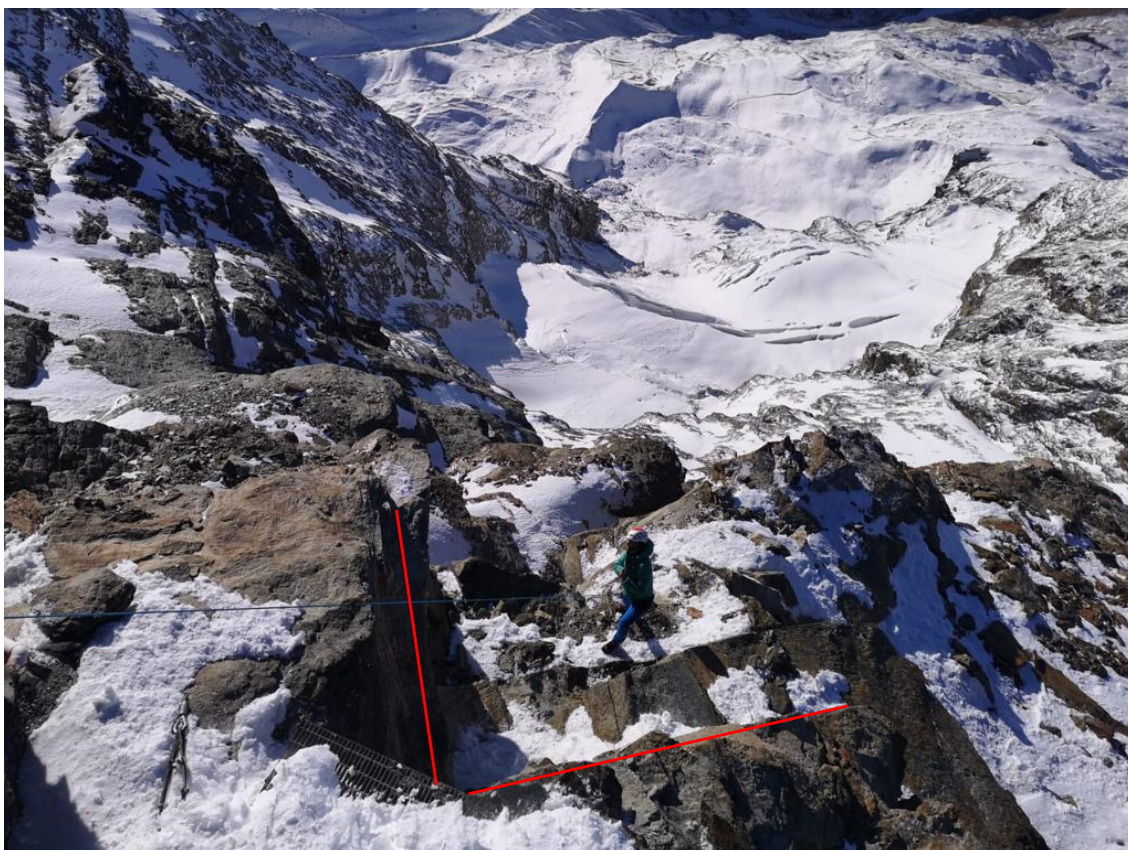
**Fig. 17** – Diedro di accesso alla Capanna Carrel, in evidenza i piani del set B e C.

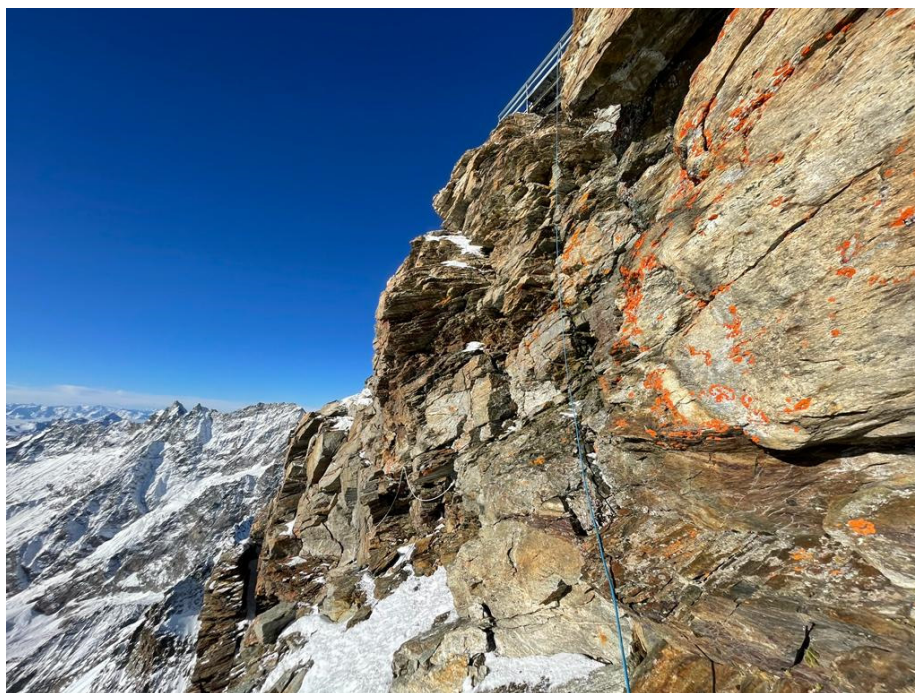
**Fig. 20** - Vista dalla stazione geomeccanica 2 verso la Capanna Carrel

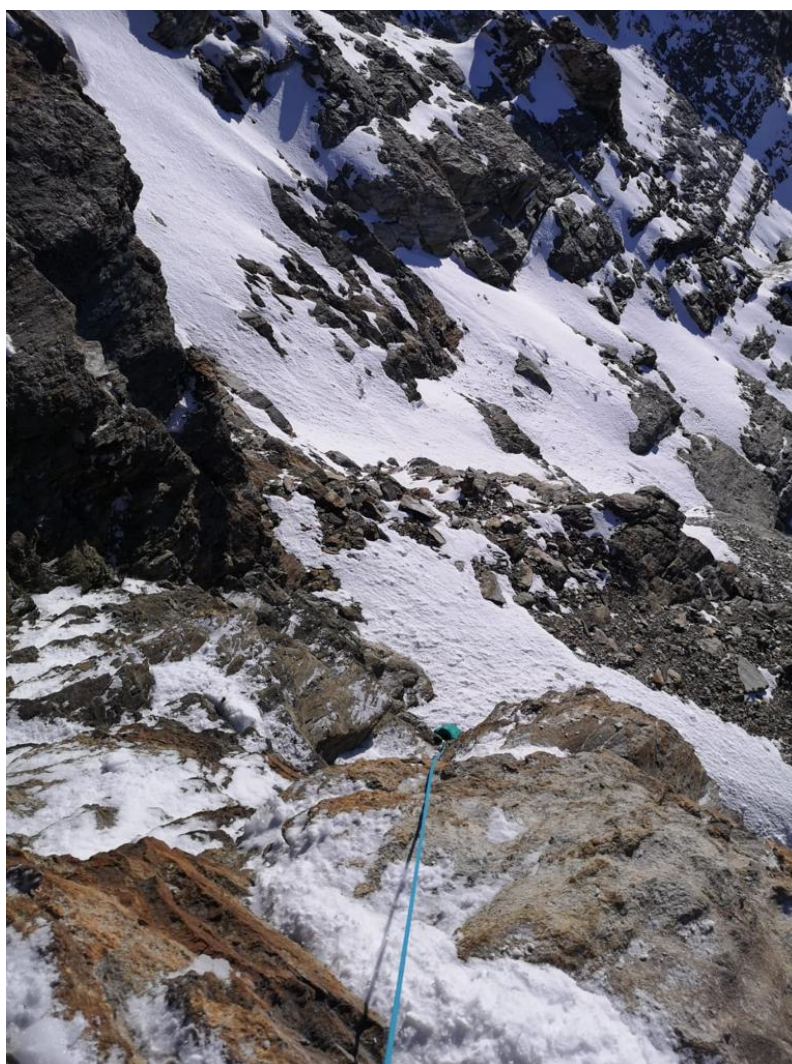
**Fig. 21** - Vista dalla Capanna Carrel verso la stazione 2

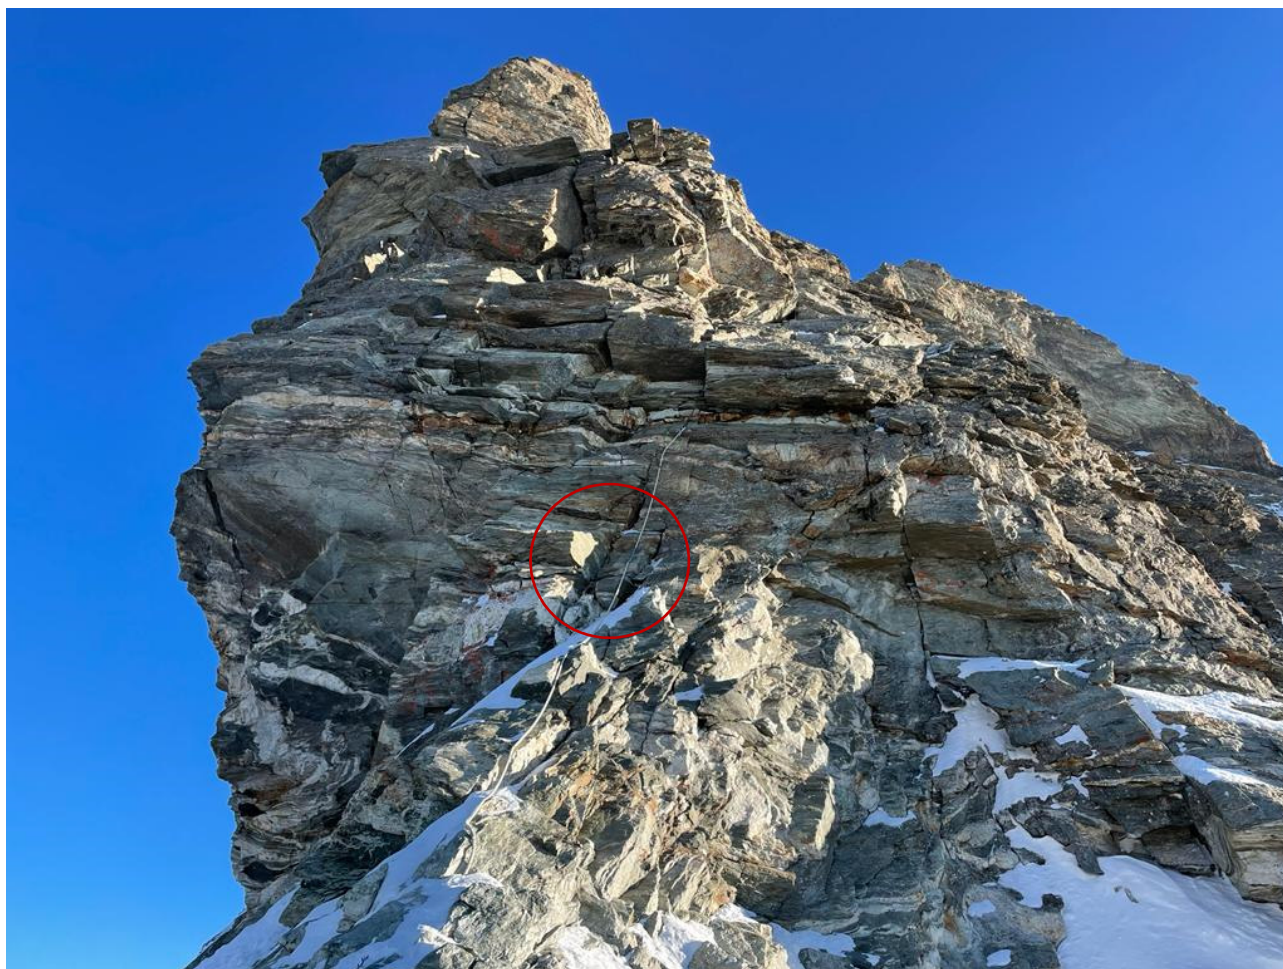
***Fig. 25 – Vista della stazione geomeccanica 3 dalla piazzola dell'elicottero***

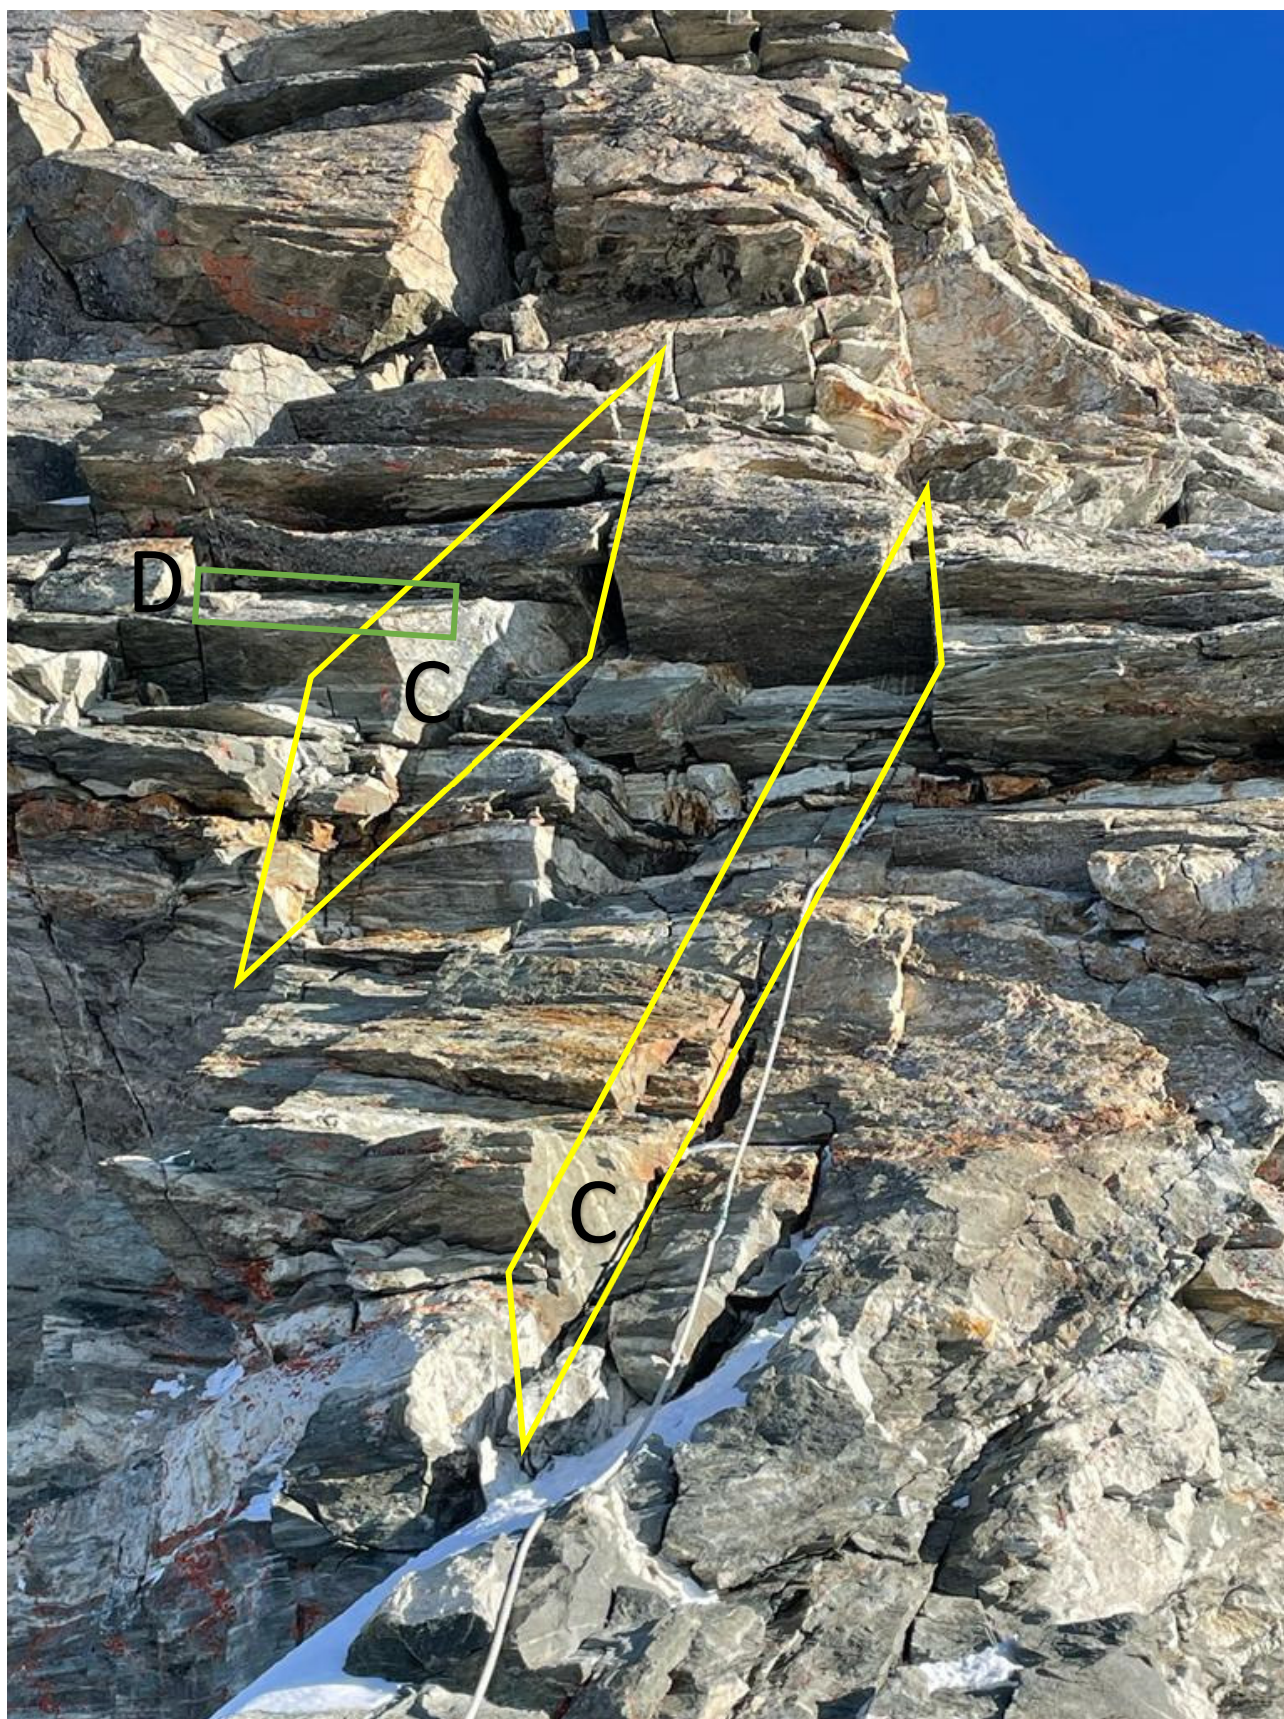
**Fig. 26** - Dettaglio stazione geomeccanica 3 con i principali set di discontinuità rilevati

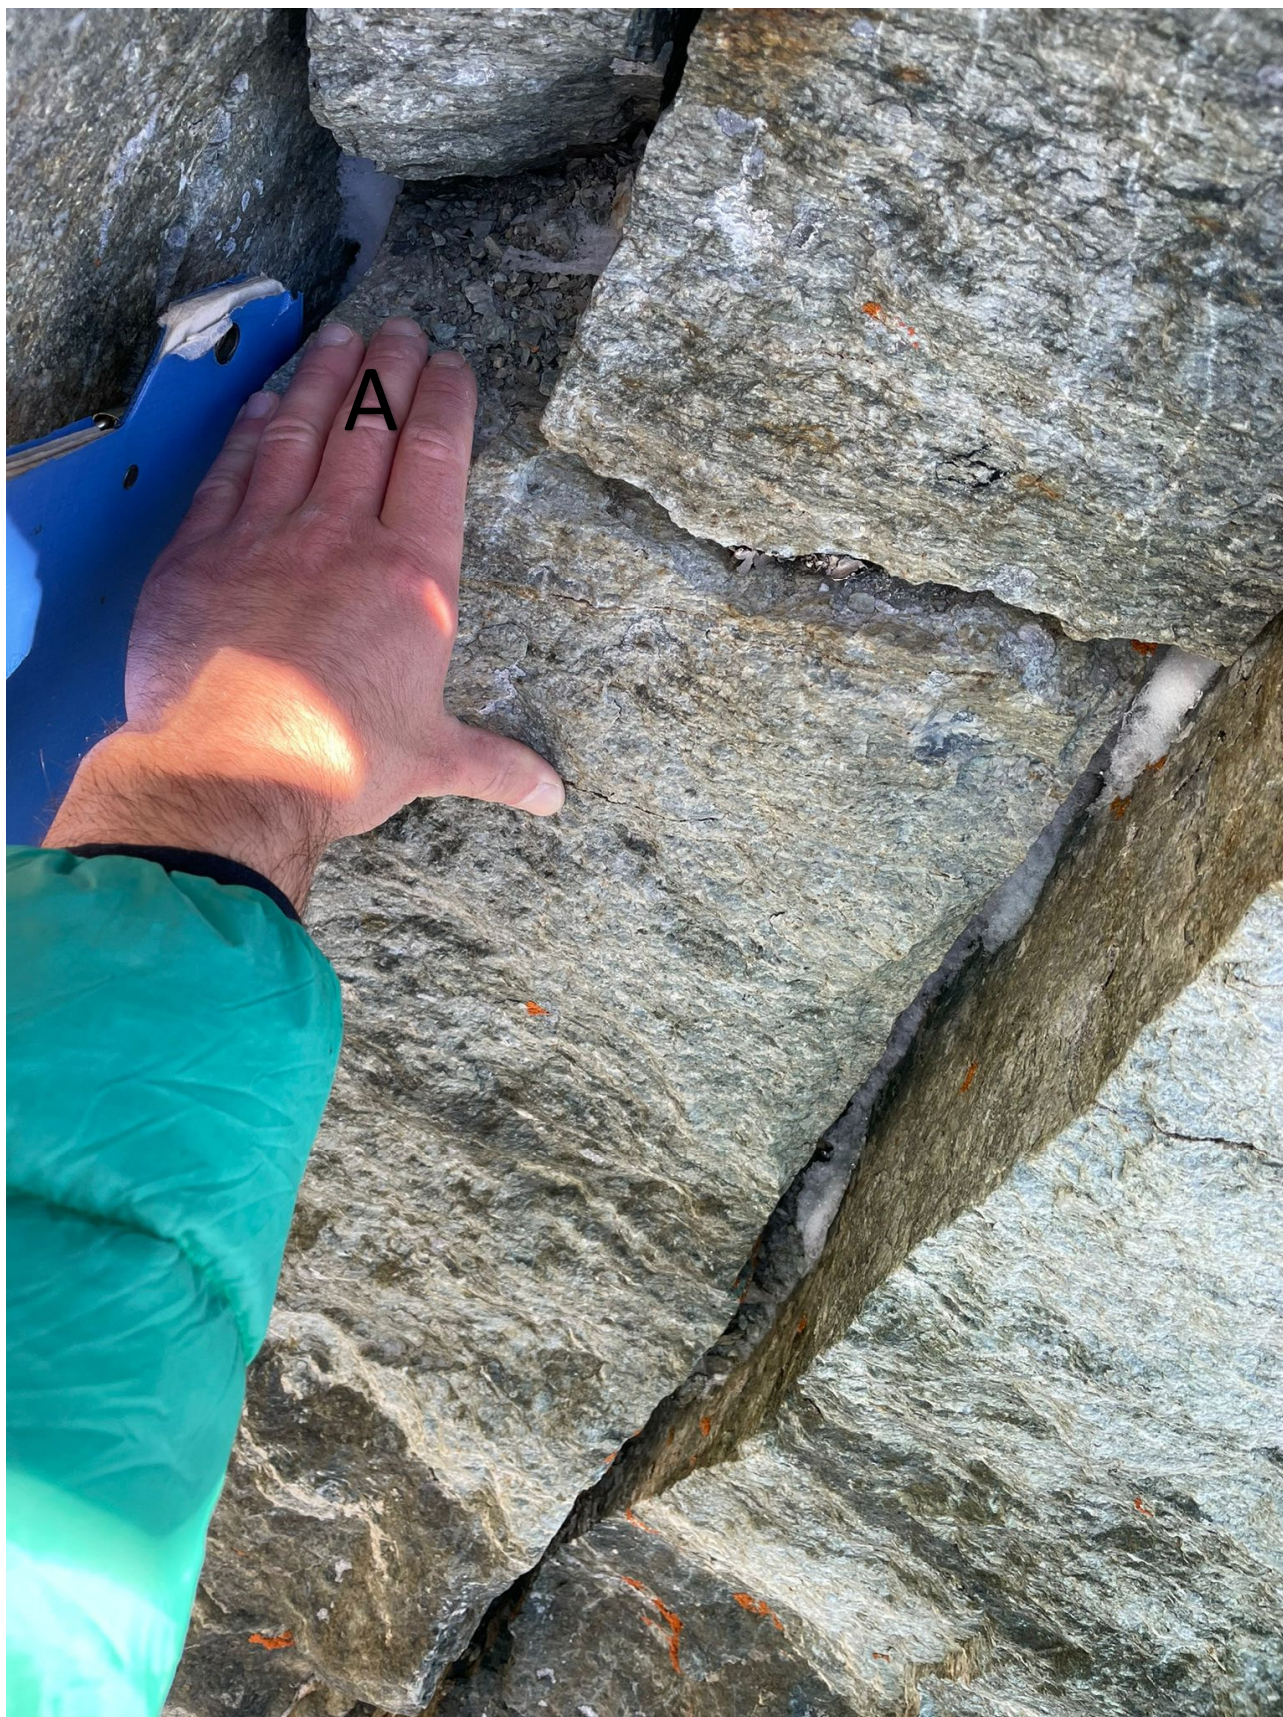
**Fig. 28 - Dettaglio foliazione (SET A)**

**A: foliazione principale con giacitura circa suborizzontale (immersione verso S-SW)**

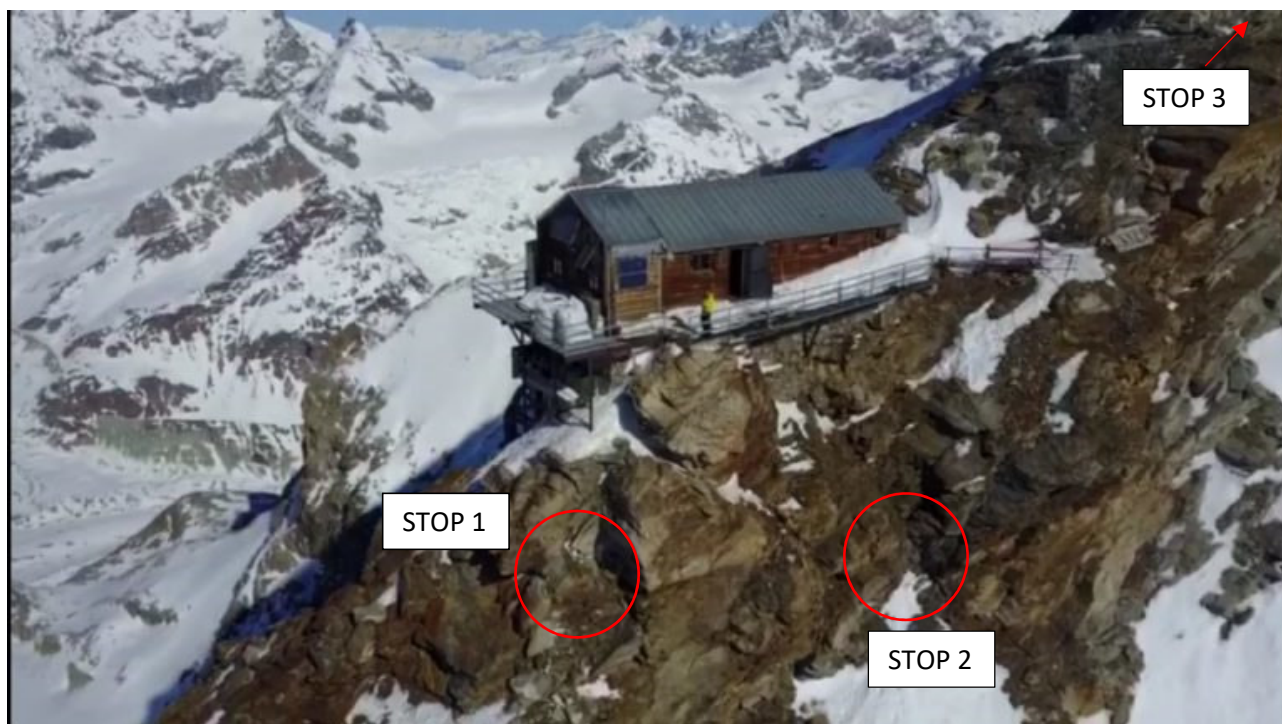
*Fig. 29 – Ubicazione delle stazioni geomeccaniche rispetto alla Capanna Carrel.*

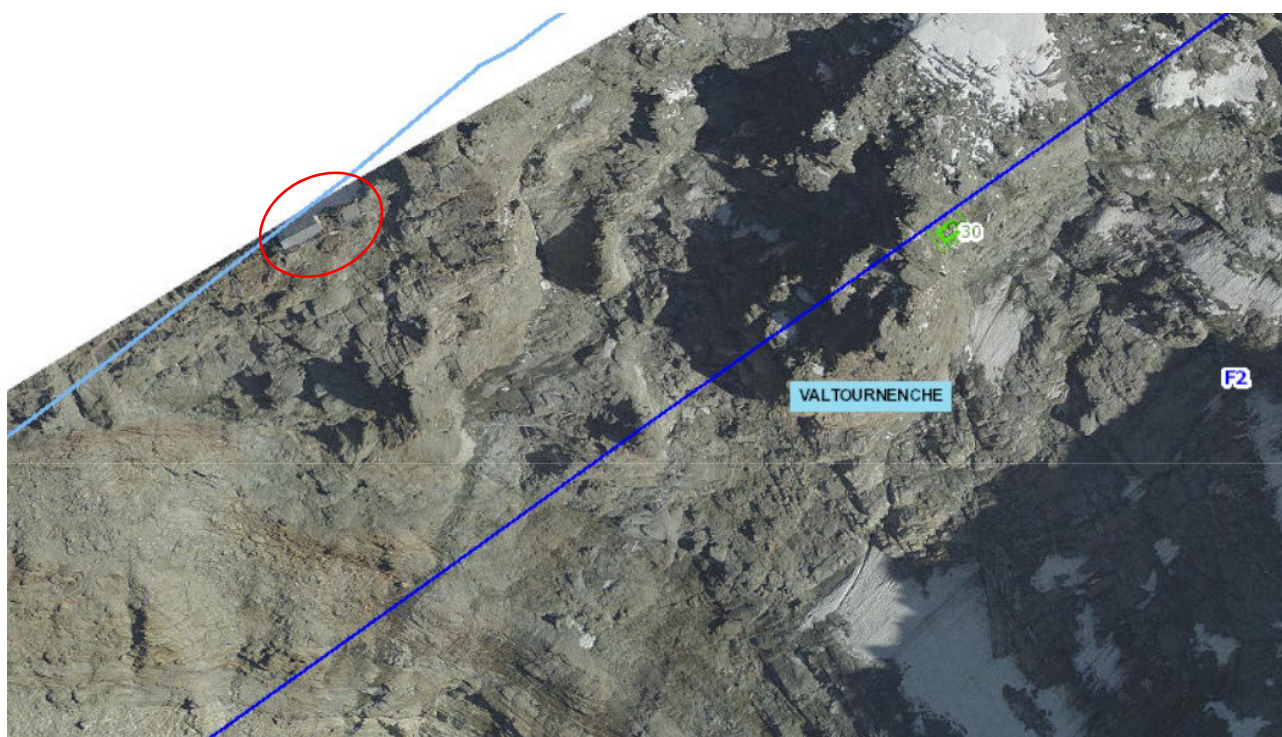
**Stralcio della carta degli ambiti inedificabili relativa ai terreni a rischio di inondazione ai sensi della L.R. 11/98 – art. 36**

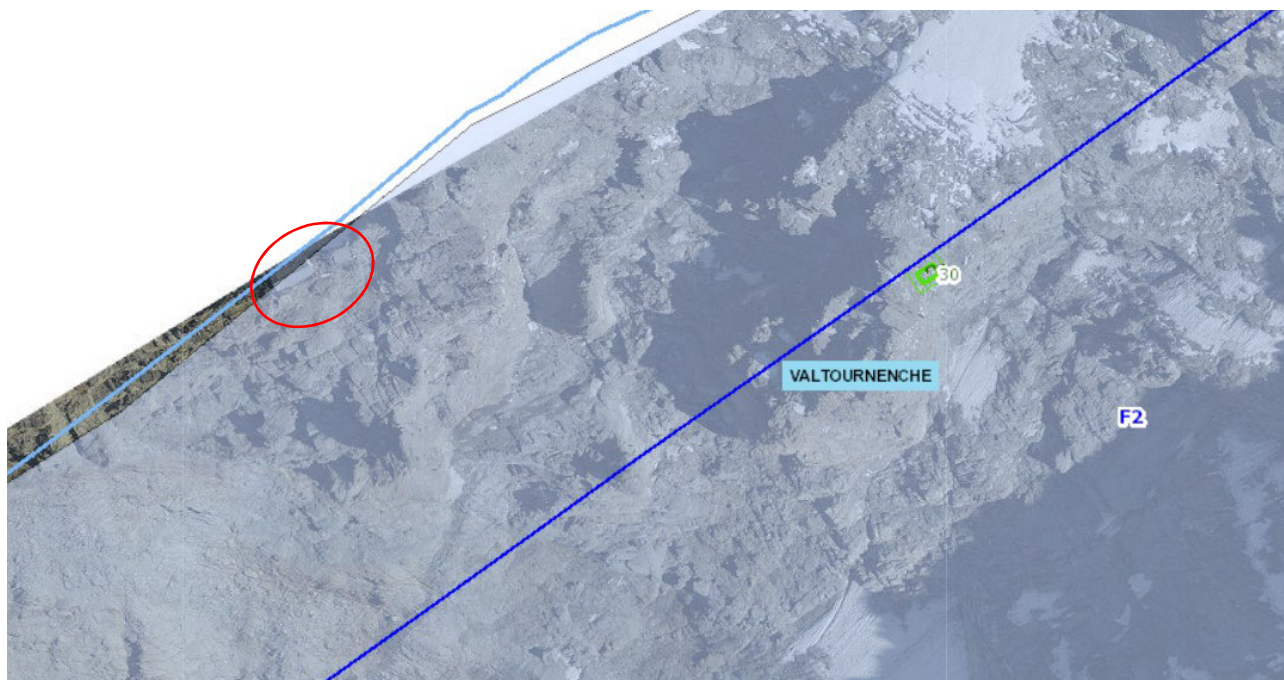
**Stralcio della carta degli ambiti inedificabili relativa ai terreni soggetti a rischio di valanghe o slavine ai sensi della L.R. 11/98 – art. 37**
