COMUNE | COMMUNE VALTOURNENCHE

ORDINANZA N. 68

Oggetto: PROVVEDIMENTI CONTINGIBILI ED URGENTI PER MESSA IN SICUREZZA DEI MURETTI PERICOLANTI A MONTE DELLA FRAZIONE CREPIN.

Modello dissesti

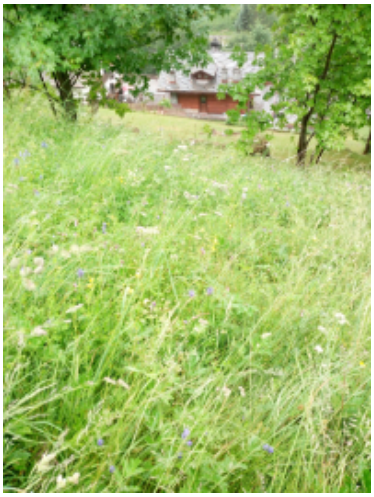
(a) Foto 1

le pietre provengono da antichi muri a secco sui quali non è stata fatta manutenzione e che vengono danneggiati durante il pascolo dai bovini

danneggiata la scalinata del fabbricato sito al foglio 19 mappale 554, scalfito l'asfalto della strada comunale per Crepin

Ai proprietari dei terreni interessati, identificati nell'elenco allegato, di provvedere alla sistemazione e messa in sicurezza dei muretti di terrazzamento di loro proprietà, entro 30 giorni dalla notifica della presente al fine di garantire la pubblica incolumità.
